**LUFTBILDAUSWERTUNG ZUR
ÜBERPRÜFUNG DES VERDACHTS
AUF KAMPFMITTELBELASTUNG
VON BAUGRUNDFLÄCHEN
INKLUSIVE RECHERCHE ZU KAMPF- &
KRIEGSDATEN ZUR LUFTBILDAUSWAHL**

Gutachten der UXO PRO Consult vom 12.12.2023

Projekt:
82439 Großweil,
Sterners Straße,
Erkundungsgebiete
212309060910

PHASE A, FERNERKUNDUNG - ÜBERPRÜFUNG
DES KAMPFMITTELVERDACHTS

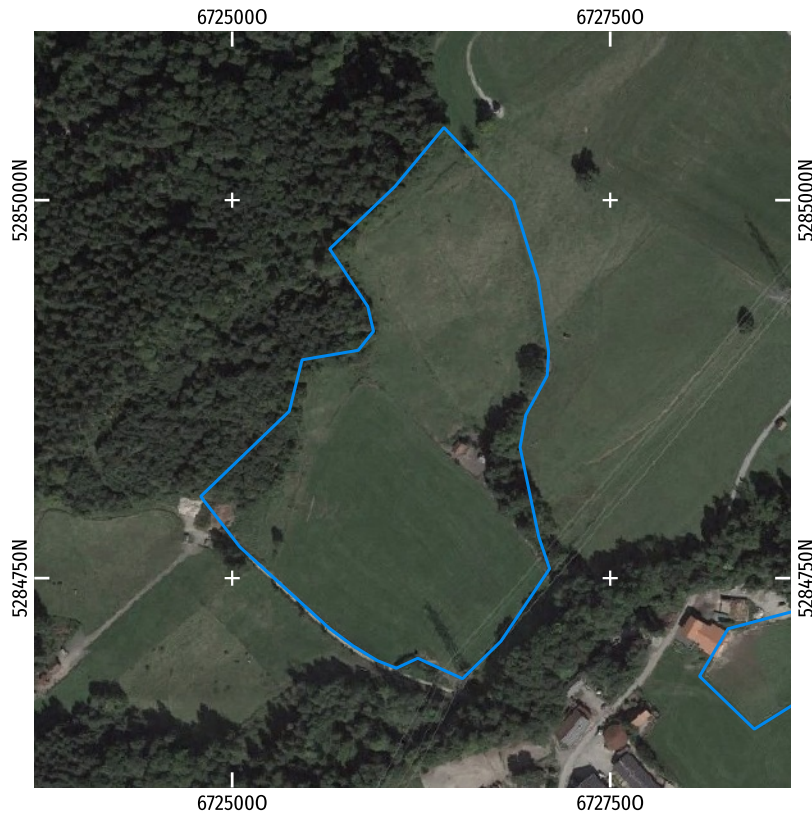
Das oben in heutiger Umweltsituation umrandete Erkundungsgebiet bestimmt alleinig den Bereich, für den das in der Begutachtung festgestellte Ergebnis gültig ist. Die Markierung kontaminationsrelevanter Strukturen ist nicht abschließend. Lediglich die für das Ergebnis der Begutachtung ausschlaggebenden Elemente wurden dargestellt.

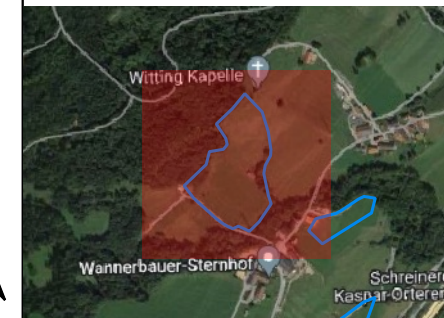
Beantragtes Erkundungsgebiet

Das oben in heutiger Umweltsituation umrandete Erkundungsgebiet bestimmt allein den Bereich, für den das in der Begutachtung festgestellte Ergebnis gültig ist. Die Markierung kontaminationsrelevanter Strukturen ist nicht abschließend. Lediglich die für das Ergebnis der Begutachtung ausschlaggebenden Elemente wurden dargestellt.

Aufnahmedatum des Luftbilds: 09.04.1945. Aufgrund technischer Umstände zur Zeit der Luftbildaufnahme kann nicht ausgeschlossen werden, dass das Luftbild Verzerrungen unterliegt. Das reproduzierte Luftbild unterliegt strengsten Datenschutzbestimmungen und darf nicht ohne die schriftliche Gestattung von UXO PRO Consult weitergeleitet, verbreitet, veröffentlicht oder anderweitig Dritten zugänglich gemacht werden.

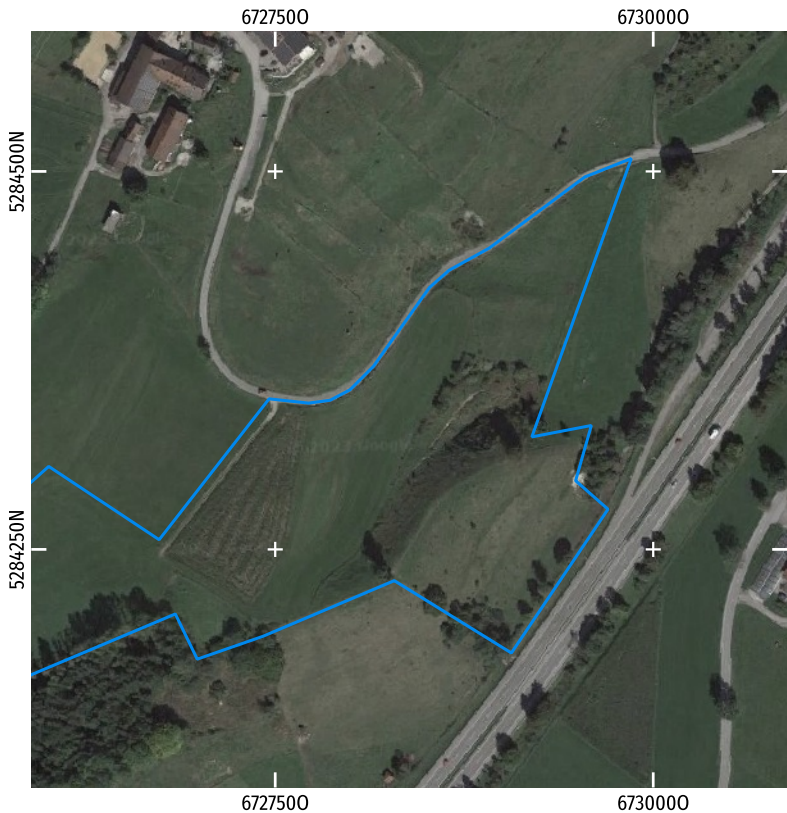
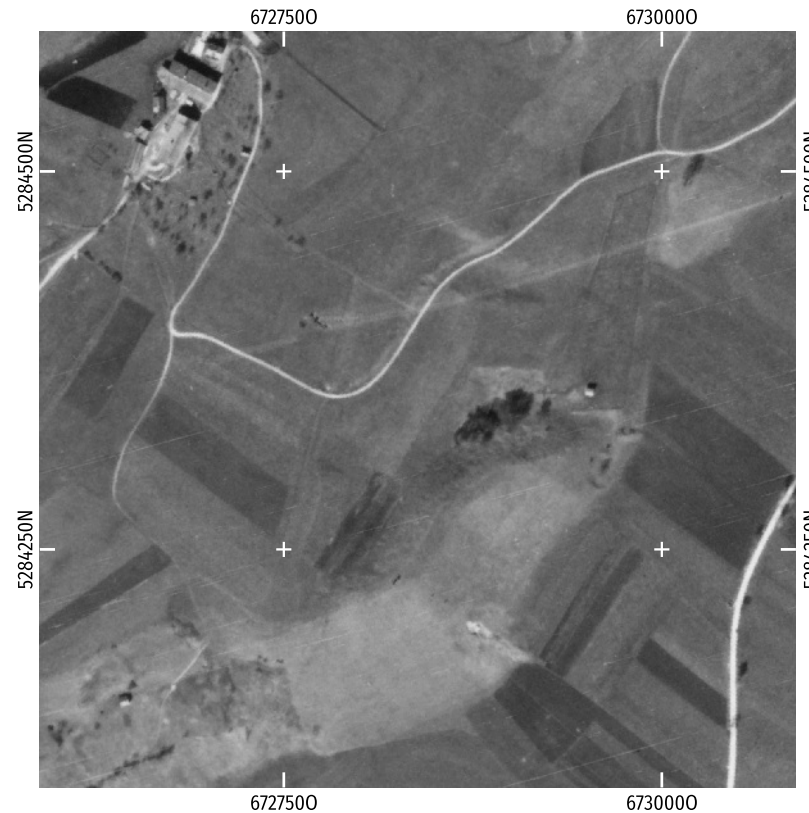
Das oben in heutiger Umweltsituation umrandete Erkundungsgebiet bestimmt alleinig den Bereich, für den das in der Begutachtung festgestellte Ergebnis gültig ist. Die Markierung kontaminationsrelevanter Strukturen ist nicht abschließend. Lediglich die für das Ergebnis der Begutachtung ausschlaggebenden Elemente wurden dargestellt.

Aufnahmedatum des Luftbilds: 09.04.1945. Aufgrund technischer Umstände zur Zeit der Luftbildaufnahme kann nicht ausgeschlossen werden, dass das Luftbild Verzerrungen unterliegt. Das reproduzierte Luftbild unterliegt strengsten Datenschutzbestimmungen und darf nicht ohne die schriftliche Gestattung von UXO PRO Consult weitergeleitet, verbreitet, veröffentlicht oder anderweitig Dritten zugänglich gemacht werden.

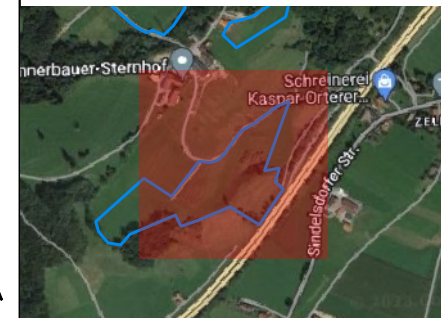
Anhang 2:

Erkundungsgebiet und Ergebnisse der Luftbildauswertung in heutiger Umweltsituation und auf einem historischen Luftbildausschnitt

Das oben in heutiger Umweltsituation umrandete Erkundungsgebiet bestimmt allein den Bereich, für den das in der Begutachtung festgestellte Ergebnis gültig ist. Die Markierung kontaminationsrelevanter Strukturen ist nicht abschließend. Lediglich die für das Ergebnis der Begutachtung ausschlaggebenden Elemente wurden dargestellt.
